## **Gutachterliche Stellungnahme im selbstständigen Beweisverfahren**

Az.: **X x 0000/03**

Auftraggeber: Amtsgericht Auerbach · Parkstraße 1 · 08209 Auerbach/Vogtl.

Dipl.-Ing. (FH), Dipl.-Ing. (FH) Dietmar Grütze BDB

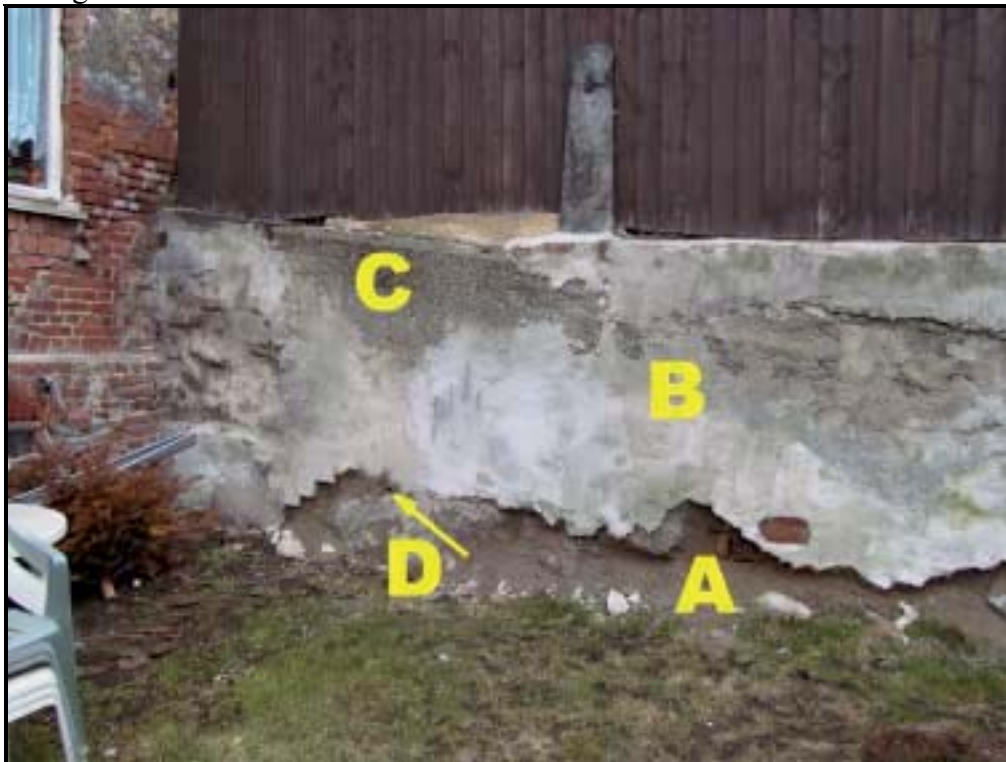
**Abbildung 1**

Die Mauer ist, abgesehen von der rein optischen Erscheinung, konstruktiv in einem sehr *desolaten* Zustand. Die Mauer wurde offensichtlich ursprünglich aus Naturstein errichtet und in den letzten einhundert Jahren mehrfach nach- und ausgebessert. Trotzdem ist der Mauerfuß (bei A) so gut wie weggewaschen, der Mittelteil (bei B) wurde kürzlich, rein optisch, nachgebessert, dort hatten sich Teile gelöst, und der obere Teil (bei C) ist durch den Erddruck und den Wasserdruck bereits verschoben worden, ist auf einen Meter Höhe talseitig 5,0 cm, also 5 % oder knapp 3°, außer Lot und kippt somit erheblich aus der Senkrechten. Der dort eingebaute Beton lässt sich mit dem Fingernagel lösen. Eine einzige Öffnung, der Unterzeichner interpretiert sie als Entwässerungsöffnung, ist in der Mauer auszumachen (Pfeil bei D). Die Mauer ist *latent* einsturzgefährdet. Sie muss schnellstens erneuert oder wenigstens der im Moment gefährlichere, obere Teil, abgebaut werden. *Latent* soll heißen, die Mauer wird nicht

morgen umkippen, das kann bei ihrem Zustand niemand vorhersagen, aber ein ergiebiger Frühjahrsregen kann hinter der Mauer einen nicht einschätzbaren, aber erheblichen, Druck aufbauen.

**Mit welchen Maßnahmen lassen sich diese Mängel abstellen und mit welchen notwendigen Kosten ist dafür ortsüblich zu rechnen? Wie lassen sich zukünftig diese Mängel mit welchem Aufwand verhindern?** Die Mauer ist nicht mehr instandsetzbar. Sie muss abgerissen werden. Der Wiederaufbau ist nach Sächsischer Bauordnung, Stützmauern über 1,80 m Höhe, genehmigungspflichtig. Eine Statik muss erstellt und Zeichnungen müssen angefertigt sowie Leistungsverzeichnisse ausgearbeitet werden. Dabei ist auf die bereits angesprochenen Knackpunkte zu achten. Zu den Kosten wird auf Punkt 3.1.5. verwiesen. Wegen der einfachen und übersichtlichen Konstruktion wird eine Schwergewichtsmauer angedacht.

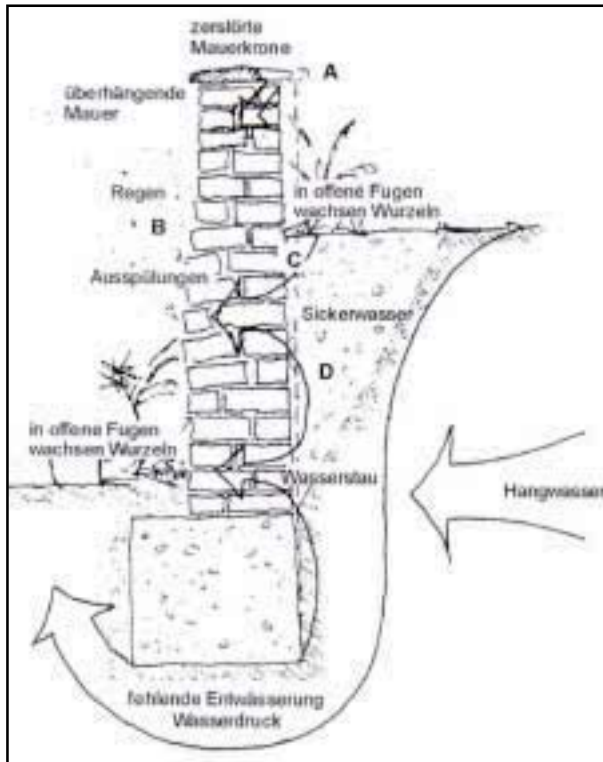
Abbildung 2

Die Mauer ist sehr alt. Sie ist wahrscheinlich nie richtig gewartet worden. Eventuell hat sie auch von Anfang an nicht richtig funktioniert. Eine Abdeckung der Mauerkrone ist nicht (mehr) vorhanden. Das vorgefundene Schadensbild lässt erkennen, dass, **zum Ersten**, die dringend notwendige Entwässerung der Rückseite nicht arbeitet. Eine *Dränung* ist nicht erkennbar, Entwässerungsöffnungen nicht (mehr) vorhanden, bis auf eventuell eine. Die obere Hoffläche ist nicht versiegelt (Bild 3). Niederschlagswasser dringt ungehindert in den Boden und versickert auch in den Bereich hinter der Wand.

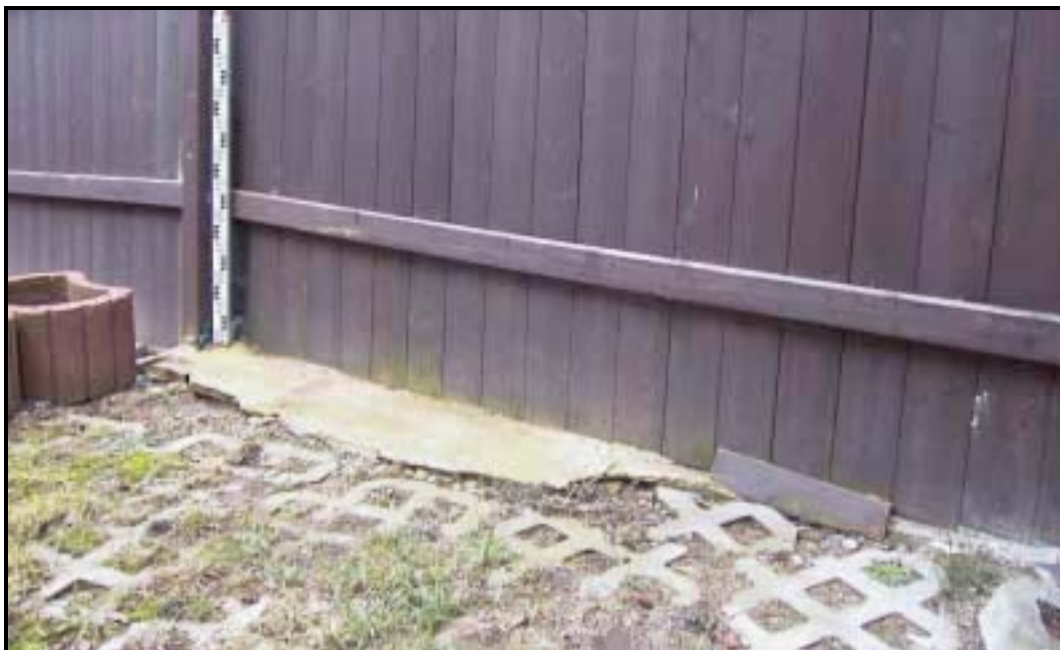
Abbildung 3

Dieses Sickerwasser hat die stabilisierenden Fugen ausgewaschen, das Fundament zerstört und den Beton zermürbt. Das ist reine *Erosion* plus Zerstörung durch den Sprengdruck des Eises bei entsprechend tiefen Temperaturen. **Zum Zweiten** und im Ergebnis dessen, ist offensichtlich, dass die Statik der Wand nicht mehr wirkt. Die Mauer konnte, nach einem gewissen Zerstörungsgrad, dem Erd- und *hydrostatischen* Druck des sich aufstauenden Wassers nichts mehr entgegenhalten und wurde erheblich verformt. Im Ergebnis der Verformung lösten sich Steine aus dem Verband.

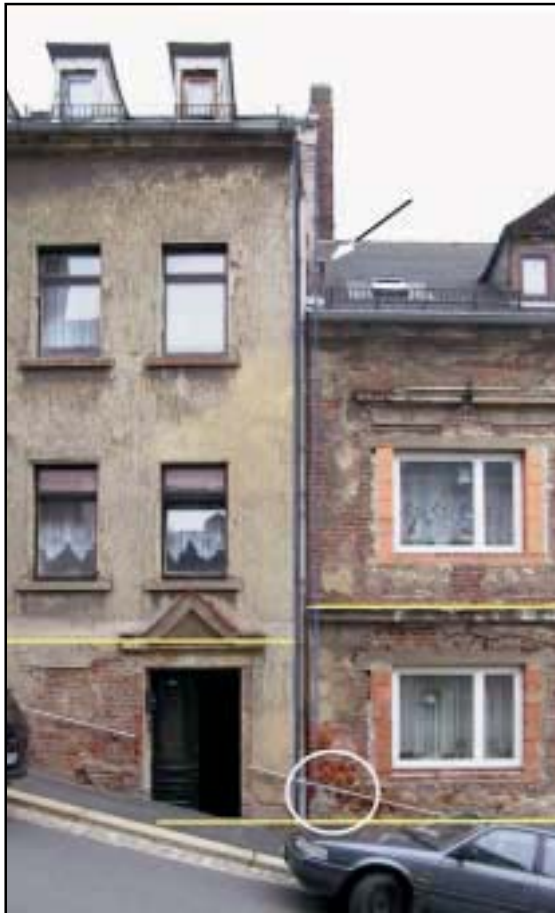
Abbildung 6

Das extreme Gefälle der Straße führte dazu, dass OK Fußboden EG der Xxxxxxxx 6 auf dem gleichen Niveau wie OK Fußboden KG Xxxxxxxx 8 zu liegen kam. Im Bild ist das durch den unteren gelben Strich veranschaulicht. Die niedrigere Geschosshöhe des KG führte dann erst im nächsten Geschoss zu Abweichungen. Die senkrechten blauen Linien markieren die gemeinsame Giebelwand.

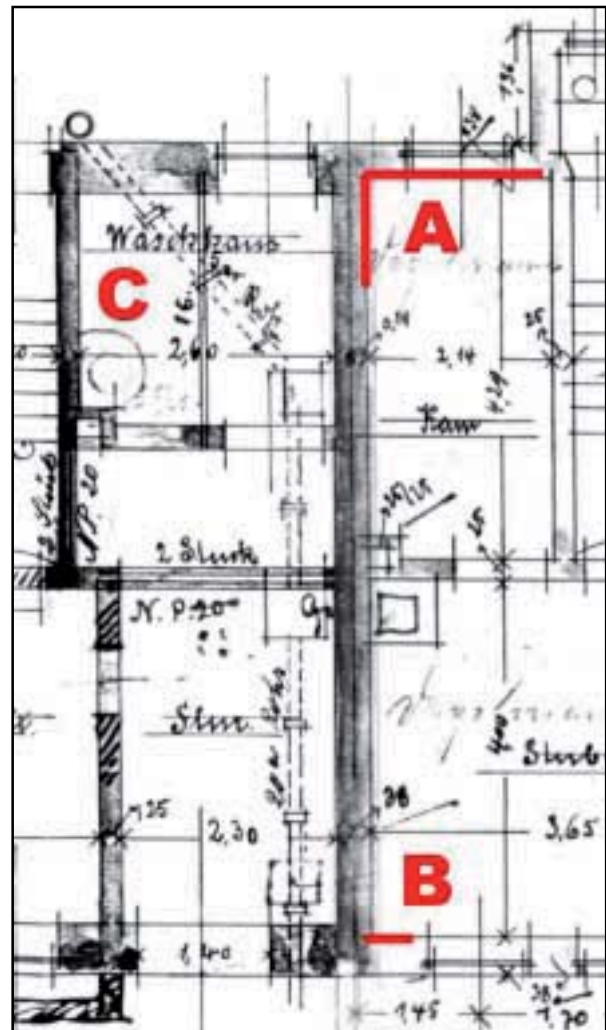
Abbildung 7

Zur Lokalisierung: Die aus dem örtlichen Bauarchiv geholten Grundrisszeichnungen (Bild 7) wurden maßstabsgerecht zusammenmontiert. Unten befindet sich die Xxxxxxxx, links ist Nummer 8, das ehemalige Waschhaus (C) und der Eingangsflur sowie rechts Nummer 6, oben die jetzige Küche (A) und unten der Wohnbereich (B). Die bemängelten feuchten Wandbereiche wurden rot markiert.

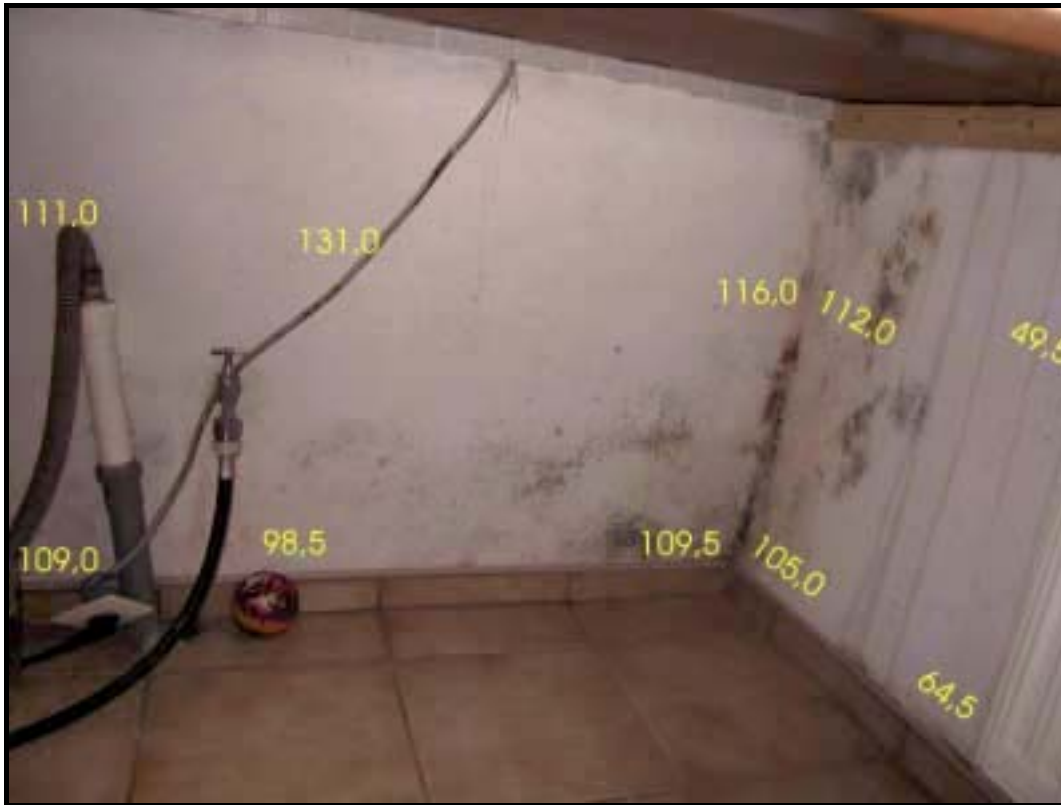
**Abbildung 8**

Im oberen Bild, unter der Arbeitsplatte in der Küche der Antragstellerseite (nördliche Giebelwand), sowie im unteren Bild, im Brüstungsbereich unter dem zur Gartenseite hin gelegenen Fenster, sind die mit dem Messgerät GANN Hydromette Uni 2 und der Aktivelektrode B 50 ermittelten Messergebnisse lagegetreu eingezeichnet.

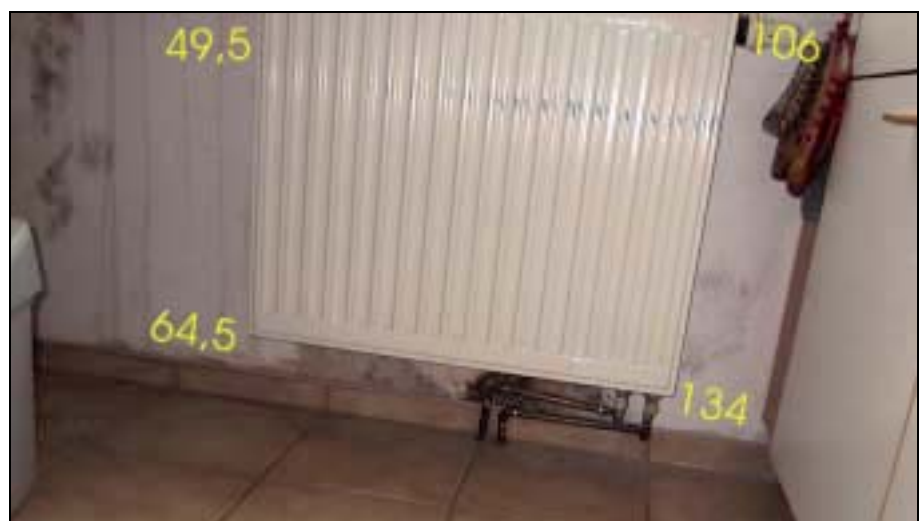
**Abbildung 9**

Diese Werte sind Digits, also reine Anzeigewerte des Messgerätes, die nicht ohne beträchtlichen Aufwand in genaue *quantitative* Feuchtwerte umgesetzt werden können. Im vorliegenden Fall

ist das auch nicht notwendig. Die *Quantifizierung* nach *M.-%* bringt keinen Erkenntnisgewinn, da es im vorliegenden Fall um die Ursachenforschung und Lokalisierung der ganz offensichtlich vorhandenen Feuchte geht. Mit dem Gerät ist die *qualitative* Ortung von Feuchte sehr gut möglich, da es nicht allein die Oberflächenfeuchte, sondern durch Erzeugung eines Hochfrequenzfeldes die Feuchte bis in 10 oder 12 cm der Wandtiefe erfasst, je nach Material, und einen gewissermaßen Mittelwert dazu anzeigt. Als Abgleich dienen Messungen in ungestörten, also offensichtlich trockenen, Bereichen des Untersuchungsobjektes. Hier ergab sich in der Küche, in zwei Meter Höhe neben dem Schornstein an der *Giebelwand*, ein Messwert von 50,5 Digit. Dort ist das Mauerwerk aber keinesfalls „trocken“, sondern es wird angenommen, dass dieser Wert der so genannten Ausgleichsfeuchte entspricht. „Grundsätzlich stellt die (*hygroskopische*) Ausgleichsfeuchte jenen Anteil der Gesamtfuchte dar, der sich einstellt, wenn Wasser entsprechend dem Wasserdampfdruck und der Temperatur der Umgebungsluft aufgenommen wird.“ [1] Oder nach [7]: „Unter Ausgleichsfeuchtegehalt versteht man den Feuchtegehalt, der bei der Untersuchung genügend ausgetrockneter Bauten, die zum dauernden Aufenthalt von Personen dienen, in 90% aller Fälle nicht überschritten wird ...“. Mit anderen Worten, die Ausgleichsfeuchte ‚pendelt‘ sich zwischen Wasseraufnahme aus der Raumluft und Wasserabgabe an die Raumluft, bei einem bestimmten Wert ein. Dieser Wert ist nach Material und Nutzung der Räumlichkeiten sehr unterschiedlich und infolge wechselnder Feuchtebeanspruchung sowie Temperaturschwankungen in ständiger Veränderung. Es gibt keinen stationären Zustand. Als Anhaltspunkt kann gelten, dass dieser Wert bei Holz etwa 15,0 *M.-%*, bei Porenbeton etwa 6,5 *M.-%*, bei Kalksandstein etwa 3,0 *M.-%* und bei Ziegel etwa 1,0 *M.-%* beträgt [7]. Andererseits sind diese Werte über den Querschnitt des Bauteiles nicht konstant. Die Feuchteverteilung innerhalb einer nach Westen ausgerichteten 380 mm dicken Vollziegelwand wird in [3] so dargestellt, dass an der Innenseite der Wand eine Feuchtigkeit von 0,3 – 0,4 *M.-%*, bis in etwa 200 mm Wandtiefe reicht, und danach die Feuchte, bis an die Außenseite der Wand, linear bis auf durchschnittlich 7,0 *M.-%* ansteigt. Das sei der Normalfall einer entsprechend berechneten Westwand. An einer Ostwand dürfte es analog sein, mit niedrigerem Endwert natürlich.

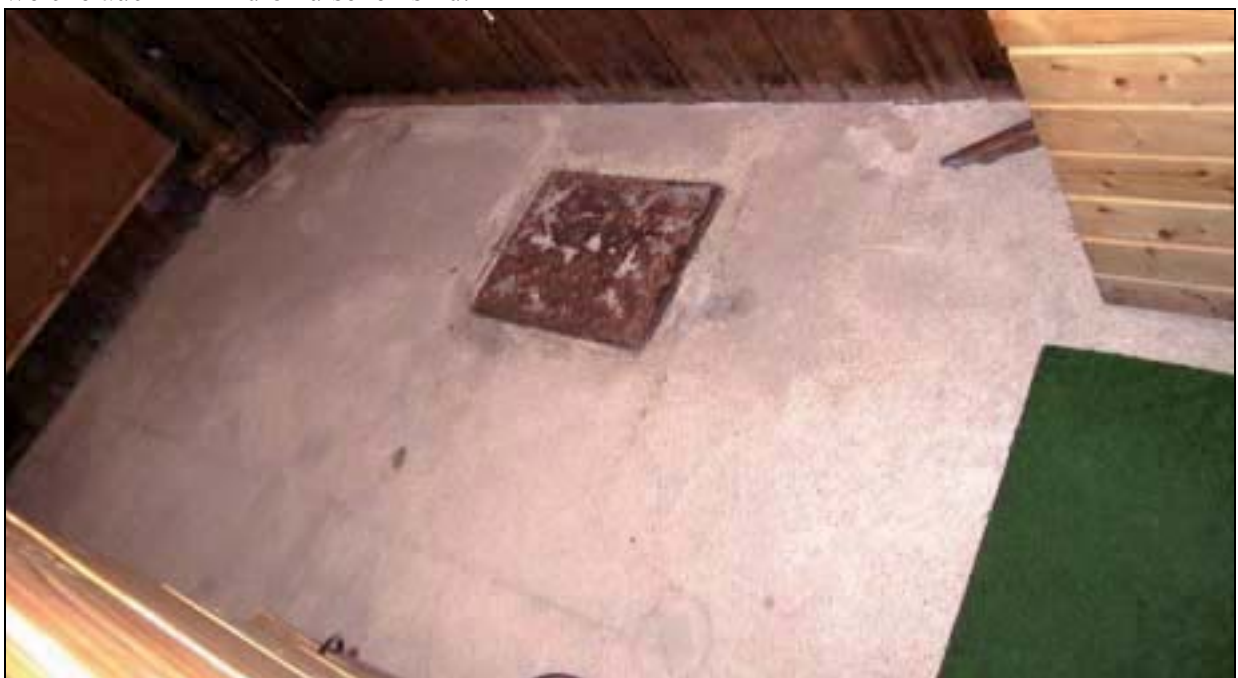
**Abbildung 11**

Ein Blick in das „Waschhaus“ Xxxxxxxx 8, welches momentan als Garderobe genutzt wird. Zu erkennen sind der Schachtdeckel und die hölzerne Verkleidung der *Giebelwand*, welche nicht entfernt wurde. Die Inaugenscheinnahme erbrachte keine feuchtetechnischen Probleme. Die Innenwandfläche der gartenseitigen Außenwand im *KG* Xxxxxxxx 8, die sich ja praktisch hinter der Stützmauer befindet, ist ohne Schäden. Der auf dem Boden vorhandene Estrichbeton wurde vermessen und die Werte in den Grundriss Bild 12 eingetragen. Die ermittelten Digits

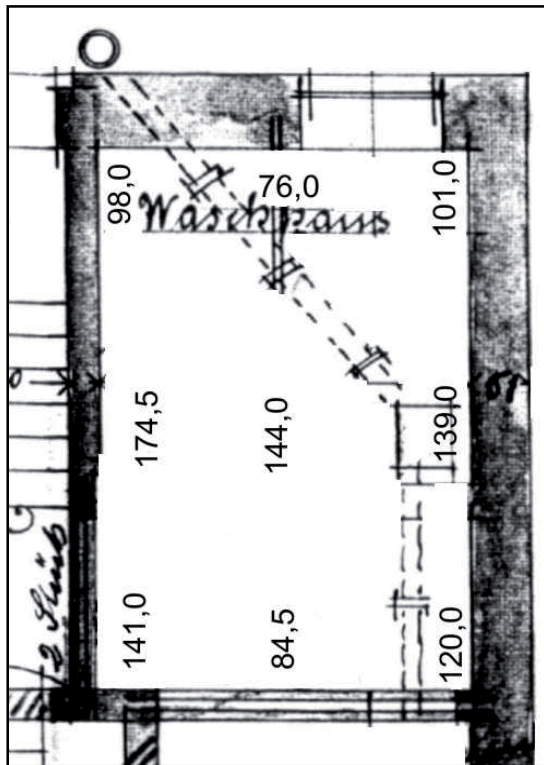
Abbildung 12

sind nicht mit denen aus der Mauerwerksvermessung vergleichbar, es handelt sich um zwei völlig verschiedene Baustoffe. Erkennbar ist aber, dass keine Tendenz in einer Richtung, z. B. entlang der vorhandenen Grundleitung, vorhanden ist. Das deckt sich mit der Beobachtung aus dem Keller XXXXXXXXXXX 6.

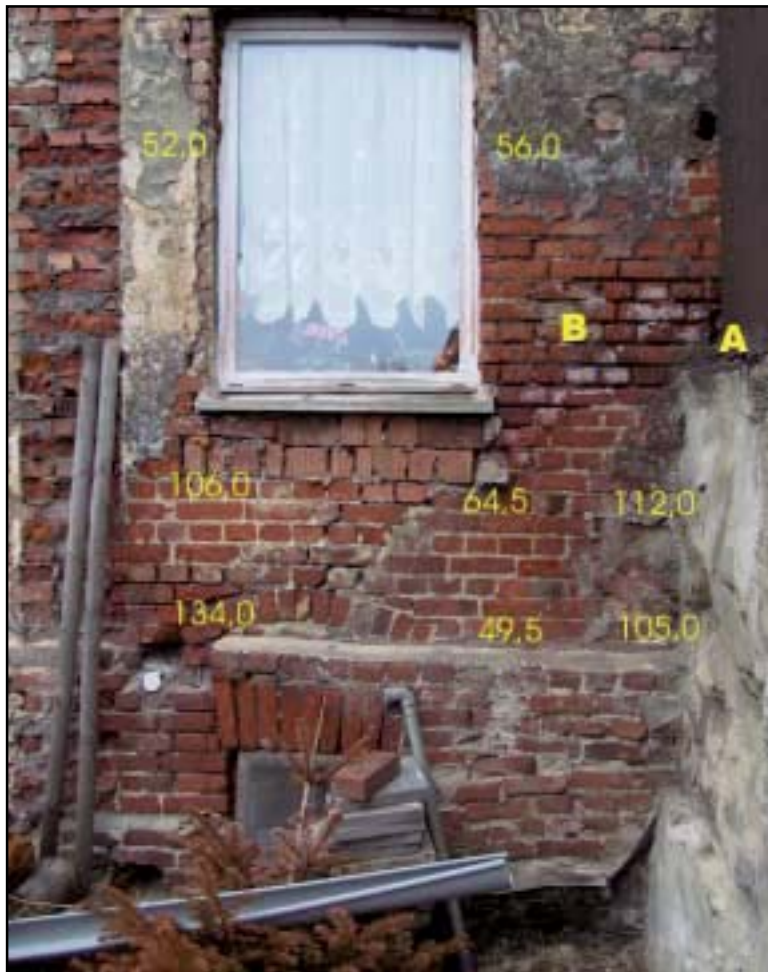
Abbildung 14

Zuerst wurden die aus den Messungen der Innenwandflächen der gartenseitigen Außenwand des EG XXXXXXXXXXX 6 (vergleiche Bild 8 und Bild 9) gewonnen Ergebnisse auf die Außenwandfläche übertragen (Bild 14). Auf diesem Bild ist nun zu erkennen, dass es großflächig keinen Außenputz (mehr) gibt, dass die Ziegel im Bereich A-B feuchtegesättigt sind, das der Wert von 134 Digits kein Irrläufer ist und das die Werte, ausgehend vom Punkt A, mit der Entfernung von dort tendenziell abnehmen. Punkt A ist die Mauerkrone der Stützmauer und Punkt B zeigt sehr massive Feuchteprobleme. Die Steine sind in diesem Bereich so gesättigt, dass sie kein Wasser mehr aufnehmen können. Der Feuchtegehalt liegt hier bei 12 – 15 M.-%. Der weiße Belag auf den Steinen bei B ist Calciumsulfat

(Gips) das aus der Umwandlung von Calciumcarbonat (aus dem Kalkmörtel), unter Einwirkung von Schwefelsäure aus der Luft, entstanden ist.

Für diesen Vorgang wird reichlich Wasser benötigt, welches in diesem Fall, abgesehen vom sowieso vorhandenen Regenwasser, welches sich in den offenen Fugen fangen kann, aus einer defekten Dachrinne über viele Jahre hinweg, als Spritzwasser von der Mauerkrone der Stützmauer und weiter unten als Spritzwasser vom Mauervorsprung der Kelleraußenwand, an die Wandfläche gebracht wurde. Dabei handelte es sich um die Dachrinne des Gebäudes XXXXXXXXXXX 6. Dazu wird auf das Bild 15 verwiesen. Dort ist die Trennung der beiden Gebäude deutlich am Außenputz auszumachen, oben ist das Ende der Dachrinne der XXXXXXXXXXX 6 und unten der Bretterzaun auf der Stützmauer erkennbar. Hier ist eine klare senkrechte Trennlinie. Im Bild 16 sind die beiden Bereiche links und rechts des Mauerkopfes zusammengefügt. Die Durchfeuchtung findet nur links statt. Rechts war die Dachrinne bisher noch nicht defekt und vor dem Spritzwasser von der linken Seite wird der rechte Wandabschnitt durch den Zaun geschützt.

Der Wandaufbau in den betroffenen Bereichen muss trockengelegt werden. Das sollte vor dem Verputzen erfolgen, da es sonst unweigerlich zu Problemen mit dem Putz kommt, der auf den unterschiedlich feuchten Putzuntergründen natürlich auch unterschiedlich reagiert und abbindet und das unweigerlich zu Spannungen und daraus zu Spannungsrissen führt. Eine natürliche Trocknung scheidet aus. In [8] ist folgende Gesetzmäßigkeit für die Trocknungsdauer in Tagen (t) bei mittleren Witterungsverhältnissen veröffentlicht:  $t = s \cdot d^2$ . Für den Faktor s ist für den Baustoff Ziegel der Wert  $s = 0,28$  angegeben. Bei der vorhandenen 38 cm dicken Wand ergibt sich eine theoretische Trocknungsdauer  $t = 0,28 \cdot 38^2 = 0,28 \cdot 1444 = 404$  Tage! Eine eventuelle technische Trocknung ist, technisch und materiell, zu aufwändig.

Allerdings wird vorerst angeraten, später auf die gesamte Außenwand einen so genannten Sanierputz aufzubringen, denn die Feuchteunterschiede sind, über das gesamte Objekt betrachtet, sehr unterschiedlich. Der Sockelausbildung dieses Außenputzes allgemein und dem Spritzwasserschutz im Bereich der Abdeckung der Stützmauer, muss besondere Beachtung geschenkt werden. Auch sollte der Deckputz der Schlagregenbeanspruchungsgruppe II (mittel) nach DIN 4108-03 entsprechen.

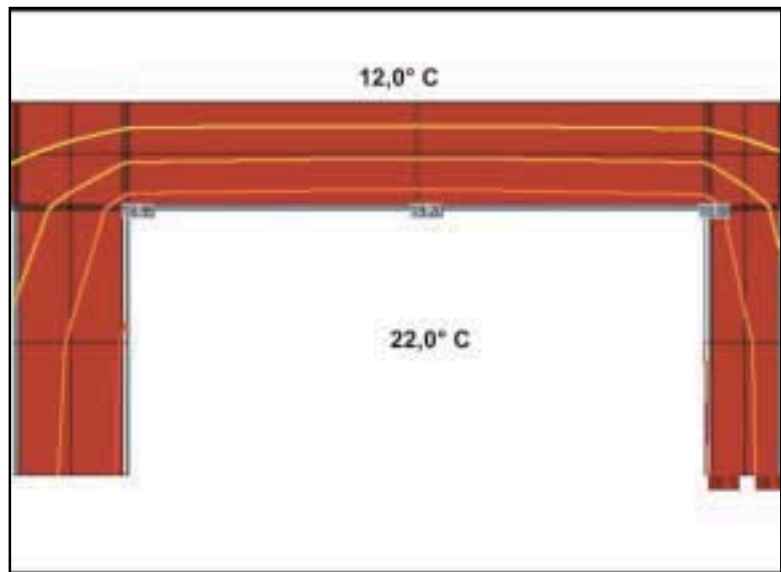
Abbildung 17

Die Temperatur der inneren Oberfläche der Außenwand beträgt in der Fläche knapp über und in den Ecken knapp unter  $19^{\circ}\text{C}$ . An der Innenseite passiert nichts, der *Taupunkt* wird erst kurz vor der Querschnittsmittle erreicht.

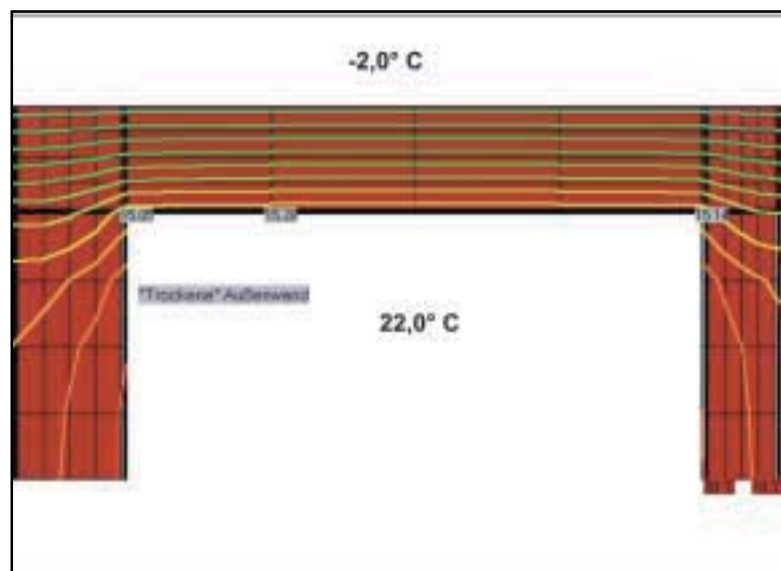
Abbildung 18

Schon bei  $-2,0^{\circ}\text{C}$  kommt es bei dieser  $38,0\text{ cm}$  dicken Vollziegelwand, im Normzustand, zu Tauwasserausfall an der Innenseite der Wand. Gut zu erkennen ist auch, wenn man die *Isothermen* verfolgt, wie die Feuchte in die seitlichen Innenwände ‚gezogen‘ wird.

Bei einer intakten Wand und regelmäßigem und richtigem Lüften und Heizen ist das aber völlig unproblematisch. Die sich im Querschnitt der Wand während der Tauperiode einlagernde Feuchtigkeit diffundiert in der so genannten Verdunstungsperiode, im Sommerhalbjahr, wieder aus.

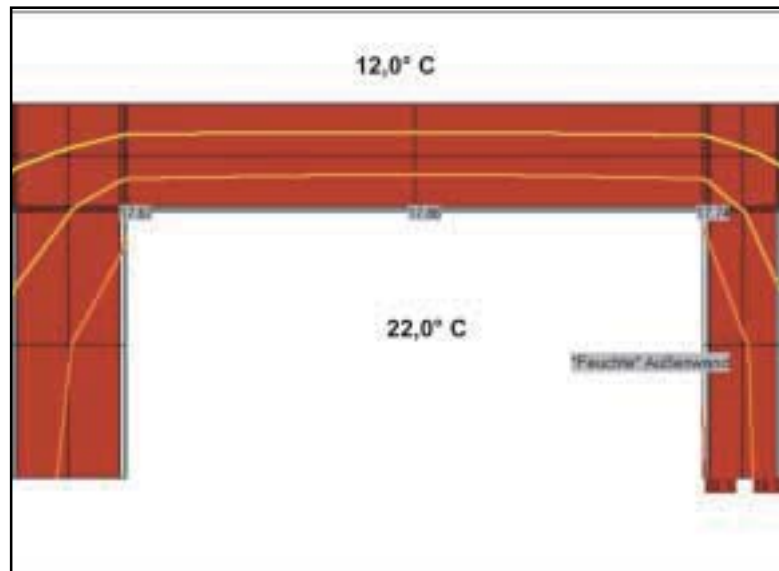
**Abbildung 19**

Ist die Wand vorgeschädigt, kommt es bereits bei einer Außentemperatur von  $12^\circ \text{C}$  zur Oberflächenkondensation an der Innenseite der Außenwand. Die *Taupunkttemperatur* wird hier bereits erreicht, wenn es draußen schon Frühling ist. Diese Vorgänge haben also nichts mit Frost zu tun, wie mancher glaubt. Und sie sind nicht mehr beeinflussbar, die *Kondensation* muss stattfinden!

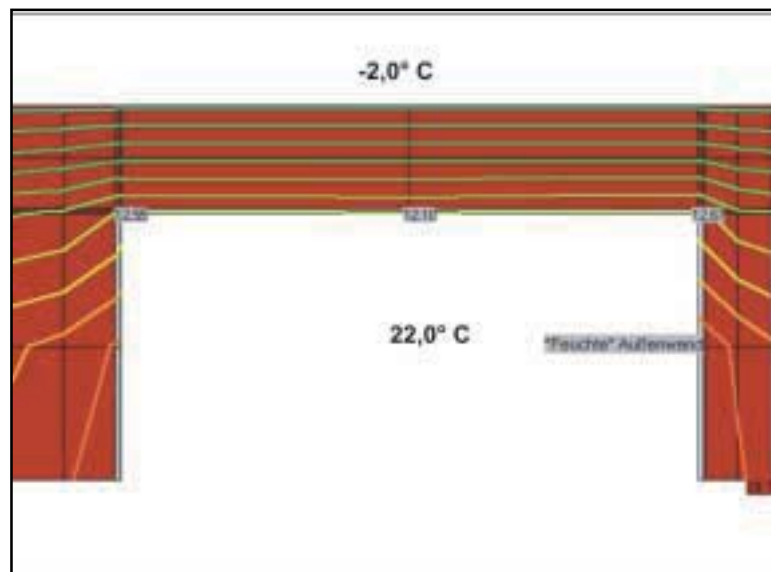
**Abbildung 20**

Hier ist der Trend noch viel einleuchtender. Der *Taupunkt* wird weit in die seitlichen Innenwände geschoben. Auch dort kommt es zu massiven Durchfeuchtungen. Selbst bei relativ trockenen Verhältnissen im Raum (siehe Pkt. 3.2.1. – *Taupunkt*  $7,8^\circ \text{C}$ ) liegt die *Kondensationszone* noch vor Erreichen der Querschnittsmitte.

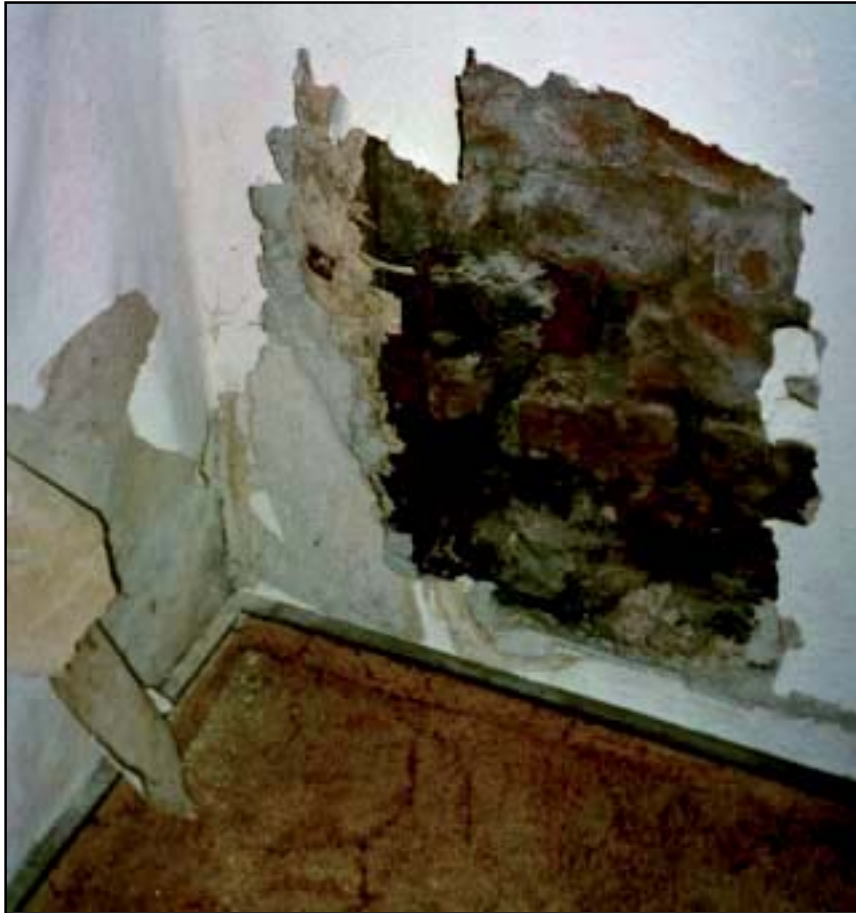
Abbildung 21

Der zu begutachtende Feuchteschaden befindet sich im EG des Hauses Xxxxxxxxxx 8, im Wohnzimmer (das Loch wurde durch die Antragsteller, auf der Suche nach weiterer Feuchtigkeit in die vorhandene Wandverkleidung eingebracht). Er wurde im Grundriss Bild 7 durch einen roten Strich bei B gekennzeichnet und im Bild 6 eingekreist. Die Messungen mit der GANN Hydromette Uni 2 und der Aktivelektrode B 50 ergaben hier an der Innenseite der Wand, direkt in der Ecke und ausgehend von der Fußleiste, in 50-cm-Schritten nach oben, 116,0 – 126,0 – 120,0 – 123,0 – 86,0 Digit und, von innen betrachtet, direkt rechts neben dem Fenster zur Straße, 51,0 – 48,0 – 45,0 – 42,0 – 42,0 Digit. Also vergleichbare Werte wie in der Küche. Die Vierziger-Werte sind dem Materialwechsel (Hochlochziegel) im Mauerwerk der Außenwand zuzuschreiben (Bild 6, neben dem Fenster). Trotzdem sind die Auswirkungen hier, im Vergleich zur Küche, wesentlich geringer, es handelt sich ‚nur‘ um zu hohe Feuchte. Ausgeprägte Stockflecken haben sich noch nicht gebildet.

**Welche Ursachen haben dazu geführt?** Auch hier muss wiederholt werden was unter Pkt. 3.2.3. beschrieben wurde: Zu hohe Feuchte, letztendlich resultierend aus zu später Instandsetzung des Fallrohrs des Antragsgegners. Der sehr mangelhafte Putz an der gesamten Vorderfassade der Xxxxxxxx 6 ist hier von zweitrangiger Bedeutung.

**Mit welchen Maßnahmen lässt sich dieser Mangel abstellen und mit welchen notwendigen Kosten ist dafür ortsüblich zu rechnen?** Zu den Kosten verweise ich auf Pkt. 3.3.5. Die Abstellung des Mangels erfordert auch hier, analog zu Pkt. 3.2.4., den Austausch des Wandmauerwerks im betroffenen Bereich.

**Wie lässt sich zukünftig dieser Mangel mit welchem Aufwand verhindern?** Nach der Instandsetzung ist auch hier eine regelmäßige Wartung erforderlich. Es sollte zumindest in jedem Spätherbst eine Kontrolle und Reinigung der Dachrinnen erfolgen und die Fallrohre auf Leckagen und daraufhin untersucht werden, dass sie auch frei sind (und keine Tauben und dgl. darin stecken!).

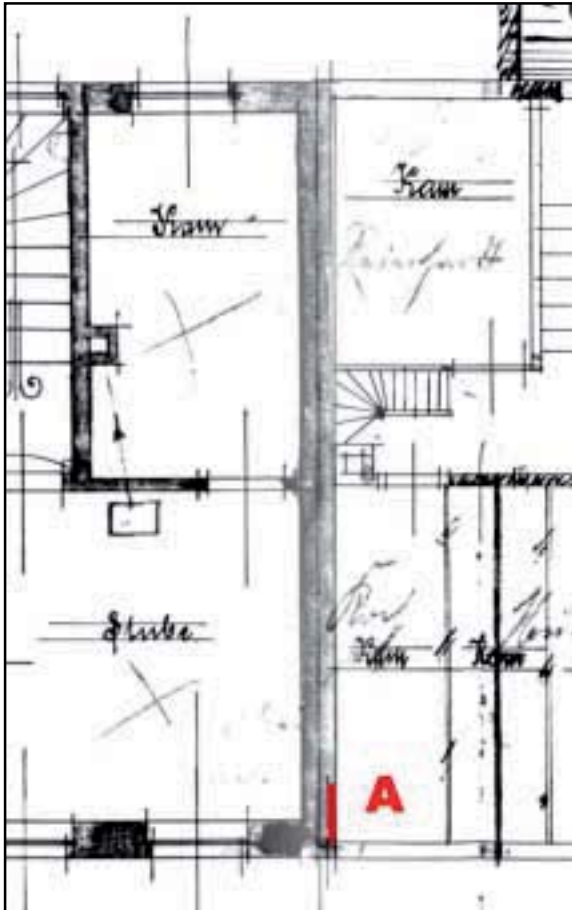
Das Obergeschoss ist mangelfrei. Es handelt sich bei dem angesprochenen Mangel um einen Feuchteintritt im Dachgeschoss (Bild 23, rote Markierung bei A).

Hierbei ist flüssiges Wasser, offensichtlich über einen Defekt in der Dachabdichtung, eingedrungen.

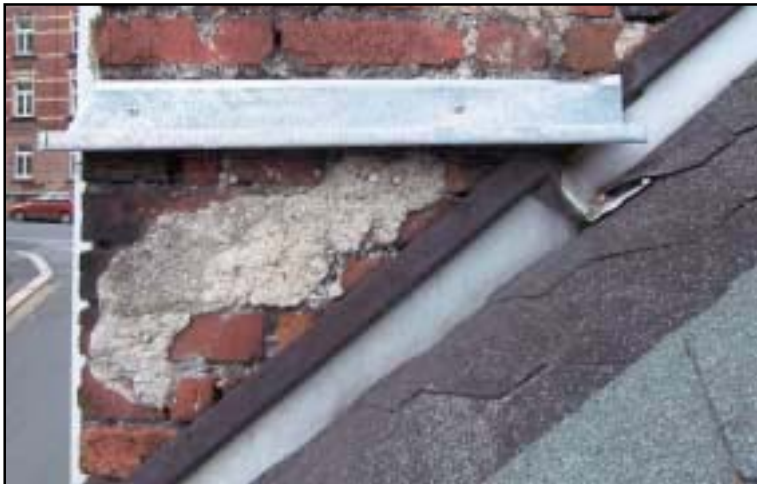
Abbildung 25

Inzwischen wurde vom Antragsgegner ein Abdeckblech über der vermuteten Schadenstelle eingebaut (Bild 25 und Pfeil in Bild 6), eine Durchnässung ist seither nicht mehr aufgetreten und

der Wasserfleck ist abgetrocknet. Antragsteller und Antragsgegner machen die Aussage, dass sich dieser Punkt damit als Streitpunkt erledigt habe.

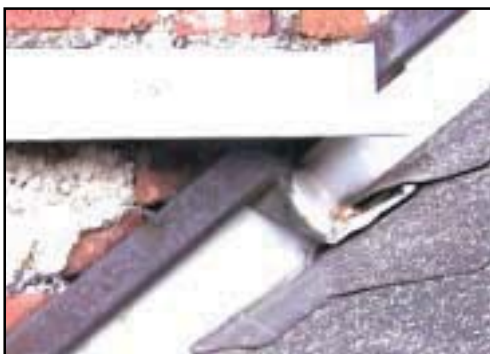
Abbildung 26

Es handelte sich um einen Defekt im Wandanschluss der Dachhaut an das aufgehende *Giebelmauerwerk*. An welchem Punkt das Wasser eindrang, ist jetzt schwer nachzuvollziehen, der ganze Anschluss kann nicht überzeugen. Das Bild 26 ist eine Vergrößerung aus dem Bild 25 und zeigt (nach einer Aufhellung im Computer) den Punkt, an dem das Unterlagsblech gefalzt wurde. Hier ist auch gut zu erkennen, dass die Kappeleiste nicht im Mauerwerk eingelassen ist, sondern nur mit Haken vor der Wand gehalten wird.

**Welche Ursachen haben dazu geführt?** Der besprochene Wandanschluss an das aufgehende *Giebel*mauerwerk ist Teil der Dachabdichtung des Hauses Xxxxxxxxxx 6 und das *Pendant* zur talseitigen *Ortgang*ausbildung. Der Anschluss ist ganz allgemein ungenügend und wird demnächst wieder Problempunkt werden. Die Kappleiste ist mangelhaft eingebaut und offensichtlich kein Zinklech, sie steht kurz vor dem Durchrosten.

**Mit welchen Maßnahmen lässt sich dieser Mangel abstellen und mit welchen notwendigen Kosten ist dafür ortsüblich zu rechnen? Wie lässt sich zukünftig dieser Mangel mit welchem Aufwand verhindern?** Aktuell sind keine Maßnahmen notwendig. Bei erneutem Auftreten von Wassereintrich dürften sich Diskussionen um den Verursacher erübrigen haben.

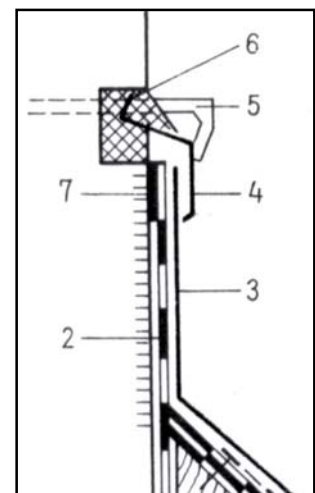
Abbildung 27

„Für Ziegelmauerwerk entstand die konventionelle Lösung, in eine mindestens 10 mm tiefe Nut nach Skizze Bild 27 ein angewinkeltes Blech (Überhangstreifen, Kappeleiste) einzuschieben und durch Haken festzuhalten. Es ist oben durch Kitt (nicht durch Zementmörtel, der sofort Risse bildet und das Zinkblech zerfrisst!) abzudichten. Der Kitt ist zwar nicht ‚dauerelastisch‘, korrodiert aber wenigstens nicht. Ist der Überhang 4, wie dargestellt, oben abgewinkelt, dringt auch dann kein Wasser hinter die Zinkblechschräge 3, falls der Kitt versagt.“[3] Das ist hier nicht beachtet wurden. Jede Schneeanhäufung oberhalb des Schneefanggitters wird ihren Anteil an Feuchte hinter die Kappeleiste schicken.
