## **Gutachterliche Stellungnahme im selbstständigen Beweisverfahren**

Az.: **X x 0000/03**

Auftraggeber: Amtsgericht Auerbach · Parkstraße 1 · 08209 Auerbach/Vogtl.

Dipl.-Ing. (FH), Dipl.-Ing. (FH) Dietmar Grütze BDB

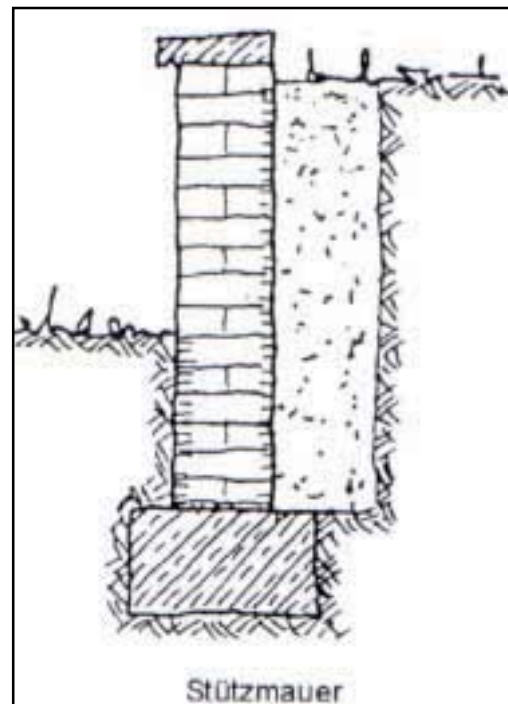
Abbildung 4

Die nebenstehende Darstellung ist [1] entnommen und beschreibt in etwa eine intakte, frei stehende, Mauer oder Stützmauer. Zu erkennen ist die frostfreie Gründung, die bergseitige Abdichtung sowie die Kiespackung hinter der Wand, als *Drän-* oder Filterschicht. Das Wasser wird von der Wand weggeführt. Die Art und Weise des Abführens ist im Bild 5 (aus [6]) zu sehen.

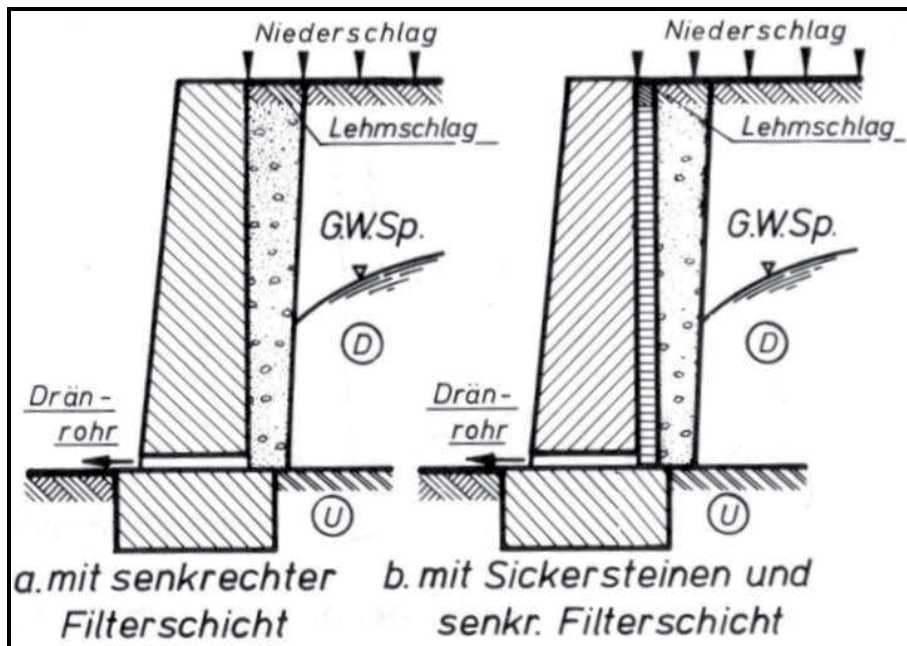
Abbildung 5

Hier wird das Sickerwasser, bevor sich durch stauendes Wasser ein erhöhter Druck gegen die Stützmauer ausbilden kann, durch Entwässerungsöffnungen vor die Wand gebracht. Jede andere Abführung, zum Beispiel rückseitig in Höhe des Mauerfußes über *Dränageleitungen* in die Kanalisation, ist denkbar. Bei sachgemäßer Ausführung und Instandhaltung (beachte Schilderung in Bild 2) steht eine solche Mauer viele Jahrzehnte lang ohne Beeinträchtigung.

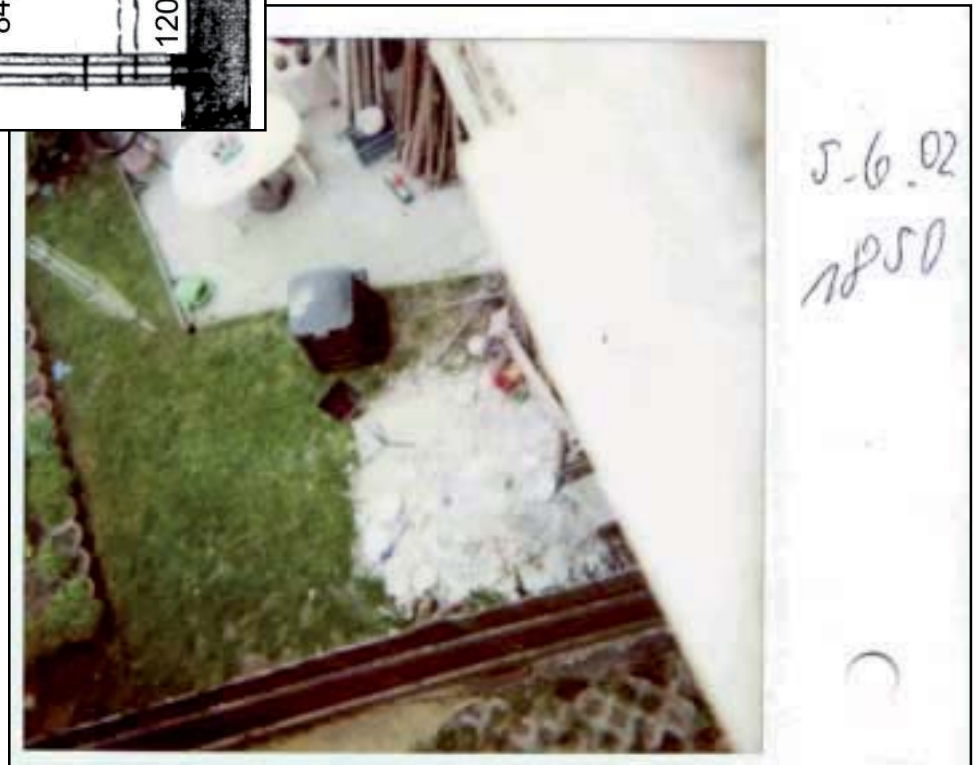
Abbildung 13

Auch die Vermutung, die Lagerung von Bauschutt an der Hauswand könnte ursächlich sein, kann so nicht gehalten werden. Die vorgelegte Fotografie zeigt Bauschutt, der auf dem Hof des Anwesens XXXXXXXXXXX 6, auf einem Haufen liegt. Dieser Bauschutt hat keinen erkennbaren Kontakt zur Hauswand.

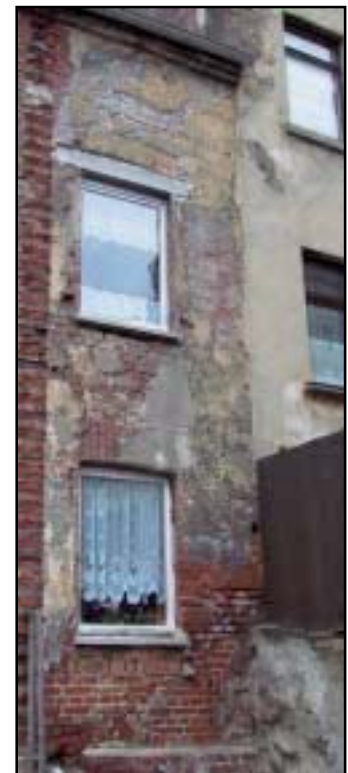
Abbildung 15

Zuerst wurden die aus den Messungen der Innenwandflächen der gartenseitigen Außenwand des EG XXXXXXXXXXX 6 (vergleiche Bild 8 und Bild 9) gewonnen Ergebnisse auf die Außenwandfläche übertragen (Bild 14). Auf diesem Bild ist nun zu erkennen, dass es großflächig keinen Außenputz (mehr) gibt, dass die Ziegel im Bereich A-B feuchtegesättigt sind, das der Wert von 134 Digits kein Irrläufer ist und das die Werte, ausgehend vom Punkt A, mit der Entfernung von dort tendenziell abnehmen. Punkt A ist die Mauerkrone der Stützmauer und Punkt B zeigt sehr massive Feuchteprobleme. Die Steine sind in diesem Bereich so gesättigt, dass sie kein Wasser mehr aufnehmen können. Der Feuchtegehalt liegt hier bei 12 – 15 M.-%. Der weiße Belag auf den Steinen bei B ist Calciumsulfat

(Gips) das aus der Umwandlung von Calciumcarbonat (aus dem Kalkmörtel), unter Einwirkung von Schwefelsäure aus der Luft, entstanden ist.

Für diesen Vorgang wird reichlich Wasser benötigt, welches in diesem Fall, abgesehen vom sowieso vorhandenen Regenwasser, welches sich in den offenen Fugen fangen kann, aus einer defekten Dachrinne über viele Jahre hinweg, als Spritzwasser von der Mauerkrone der Stützmauer und weiter unten als Spritzwasser vom Mauervorsprung der Kelleraußenwand, an die Wandfläche gebracht wurde. Dabei handelte es sich um die Dachrinne des Gebäudes XXXXXXXXXXX 6. Dazu wird auf das Bild 15 verwiesen. Dort ist die Trennung der beiden Gebäude deutlich am Außenputz auszumachen, oben ist das Ende der Dachrinne der XXXXXXXXXXX 6 und unten der Bretterzaun auf der Stützmauer erkennbar. Hier ist eine klare senkrechte Trennlinie. Im Bild 16 sind die beiden Bereiche links und rechts des Mauerkopfes zusammengefügt. Die Durchfeuchtung findet nur links statt. Rechts war die Dachrinne bisher noch nicht defekt und vor dem Spritzwasser von der linken Seite wird der rechte Wandabschnitt durch den Zaun geschützt.

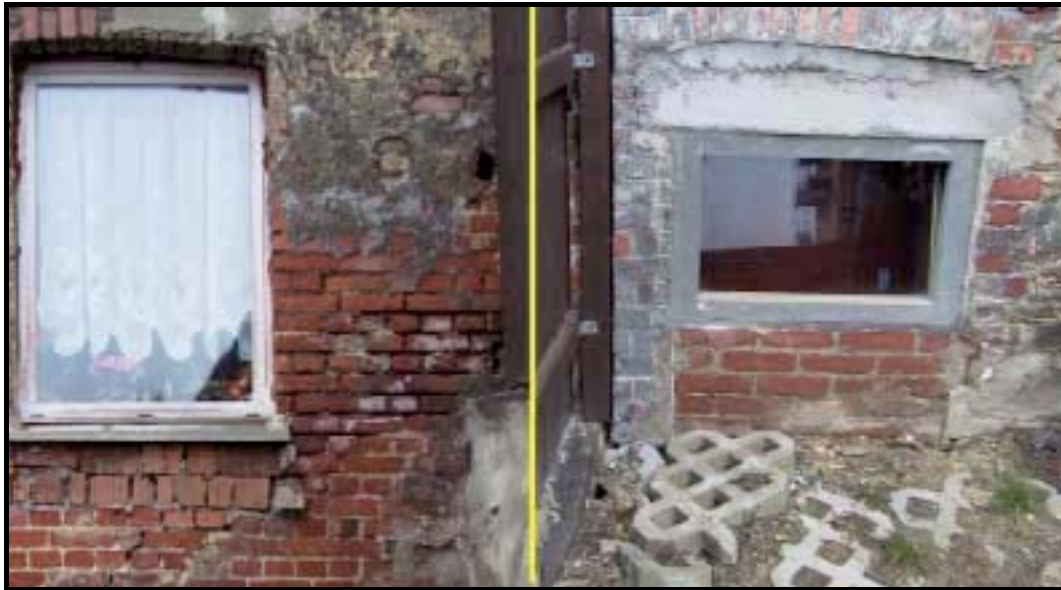
Abbildung 16

Die Dachrinne wurde 1999 instand gesetzt, der Außenputz nicht. Seither wirkt ein zweiter Mechanismus weiterhin schädigend auf das Mauerwerk ein: Tauwasserausfall schon an der inneren Oberfläche der Außenwand infolge stark verminderter Wärmedämmung der Außenwand und darauf folgender Absenkung der inneren Oberflächentemperatur. Das die *Wasserdampfdiffusion* durch das Mauerwerk auch noch stattfindet und dieser Wasserdampf bei Erreichen der *Taupunkttemperatur* innerhalb des Mauerwerks in seine flüssige Phase übergeht, sei hier einmal vernachlässigt.

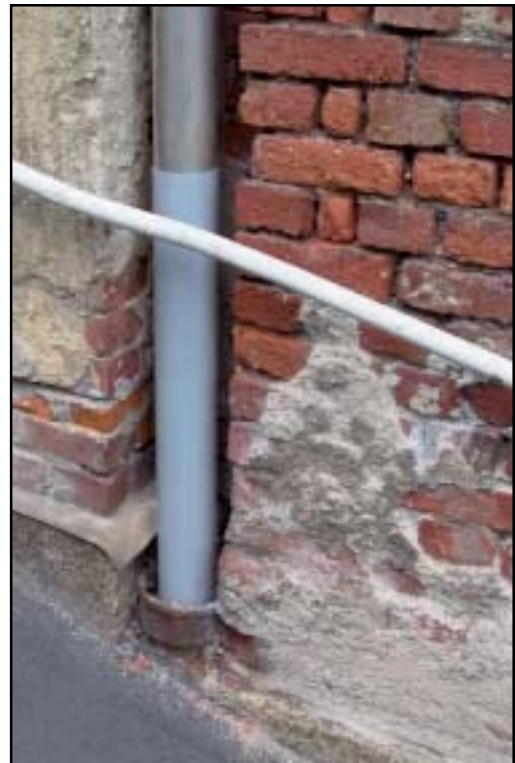
**Ist an der, unmittelbar an das Haus des Antragsgegners anschließenden, Außenwand des Wohnzimmers der Antragsteller, zur Straßenseite gelegen, überhöhte Feuchtigkeit festzustellen?** Das ist so. Obwohl, bei gleichen Messergebnissen der Feuchtemessung, sich die optischen Mängel geringer darstellen als in der Küche. Das kann daran liegen, dass die Einwirkungszeit nicht so lang war oder auch der Nährboden für Stockflecken nicht so ausgeprägt wie in der Küche.

**Welche Ursachen haben dazu geführt?** Auch hier muss wiederholt werden was unter Pkt. 3.2.3. beschrieben wurde: Zu hohe Feuchte, letztendlich resultierend aus zu später Instandsetzung des Fallrohrs des Antragsgegners. Der sehr mangelhafte Putz an der gesamten Vorderfassade der Xxxxxxxx 6 ist hier von zweitrangiger Bedeutung.
